La Chapelle Saint-Adrien
SAINT-BARTHÉLÉMY

Restauration de la chapelle

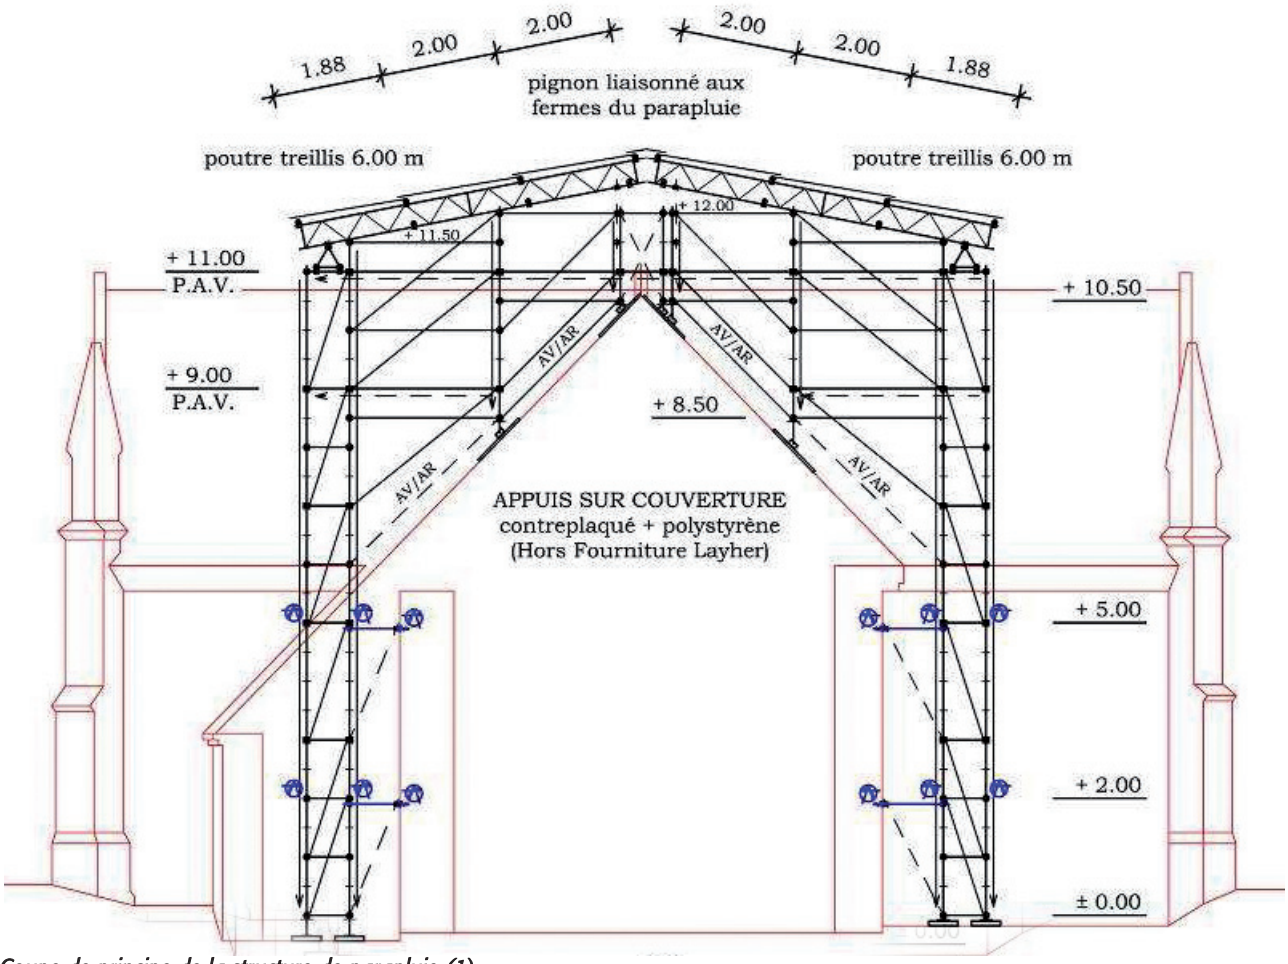
Coupe de principe de la structure de parapluie (1)

Juillet 2013 : pose du parapluie terminée

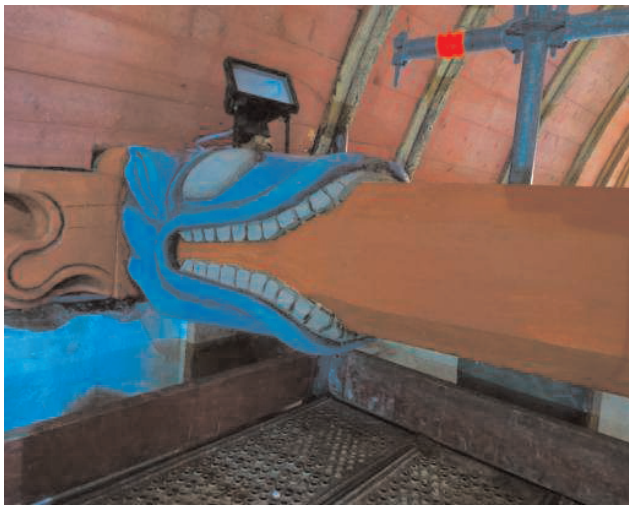
Mise en teinte et réintégration des bois de charpente.

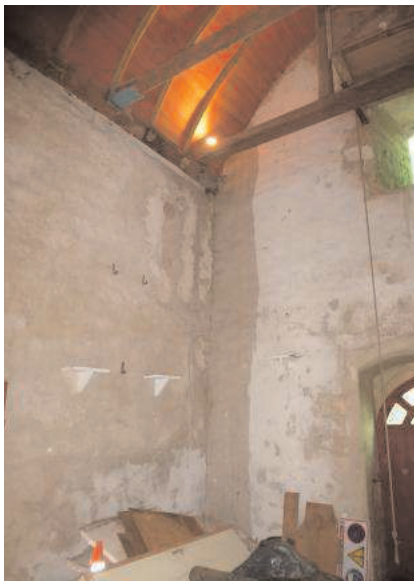
Présence d'importantes infiltrations d'eau au droit de l'angle Sud-Ouest de la nef. Il semblerait que l'emmarchement du rampant menant au clocheton ait les joints creux. Des taches d'humidité sont visibles sur toute la hauteur de la maçonnerie. Après jointement des marches, le problème d'infiltration a été résolu.
